## La torre decagonale

## Il castello e la torre

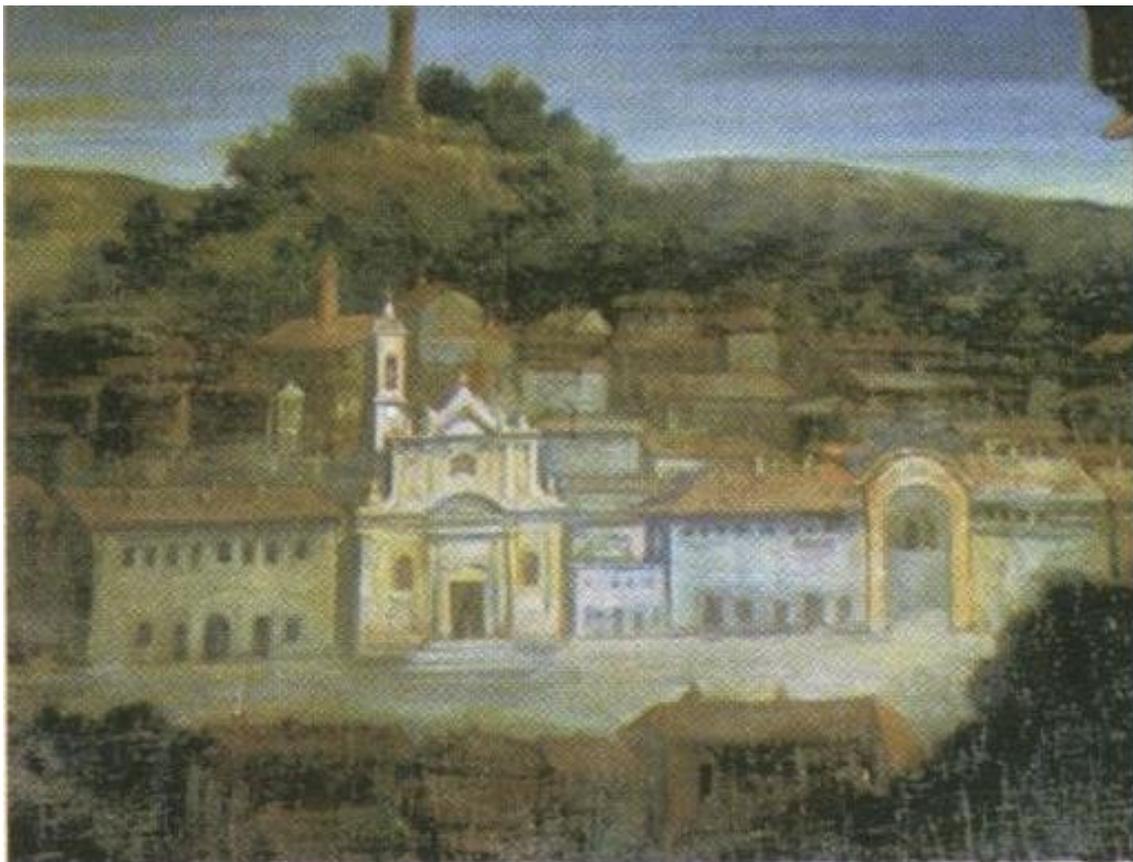
P.P. Operti, Veduta di Corneliano, 1783. Particolare

Una delle prime rappresentazioni del castello e della torre è documentata nella “Veduta di Corneliano”, tela conservata nella parrocchiale e dipinta da Pietro Paolo Operti sempre nel 1783, anno della perizia. Nella tela la torre è posizionata, in piccola scala, in posizione dominante sugli spalti del castello che qui sono ancora ben delineati. Sullo sfondo sono riportati con precisione il profilo della collina e le alberate del bosco che scendono verso l’abitato.

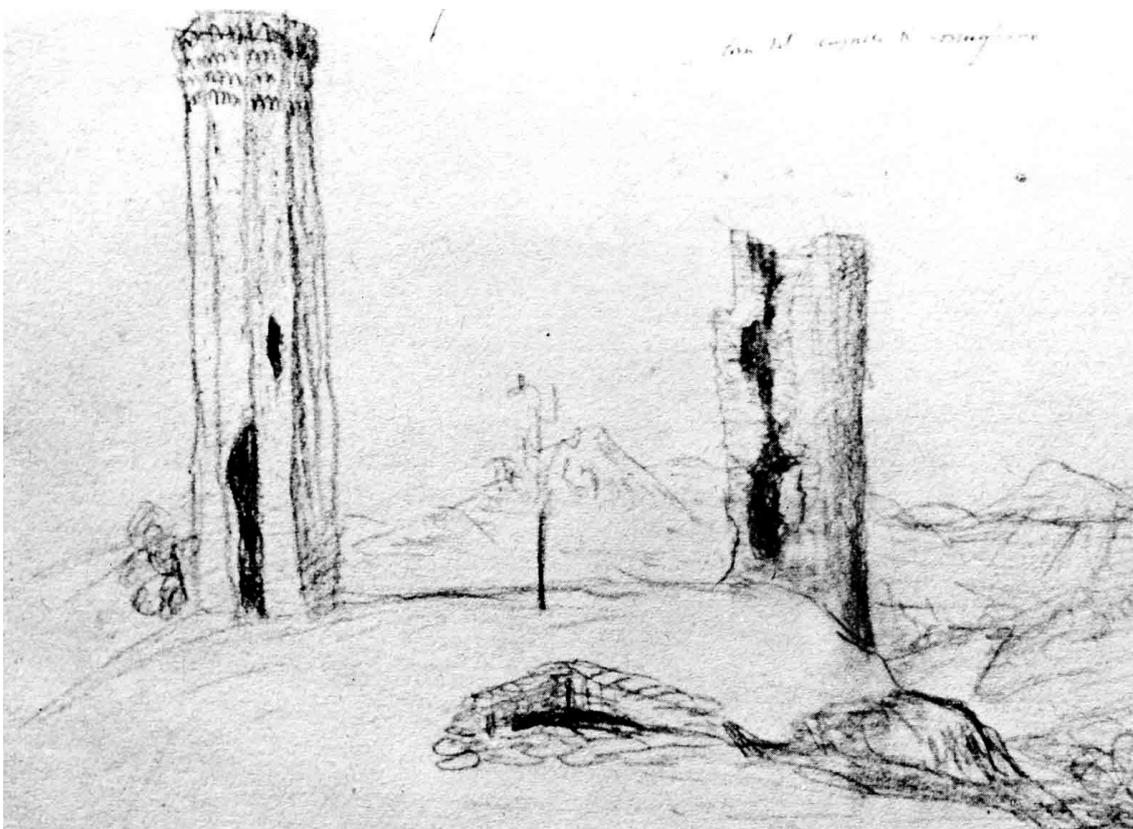
C. Rovere, Torre di Corneliano, 1842

Il sito del castello è però rappresentato da una posizione più ravvicinata, sicuramente dalla stessa spianata del castello, nel disegno di Clemente Rovere del 1842. Nel disegno insieme alla torre decagonale è riportata una seconda torre di struttura cilindrica,

fortemente degradata, segnata da un'ampia fratturazione che la percorre longitudinalmente. Risulta che questa torre sia stata abbattuta nel 1851 perché ritenuta pericolante.

Rovere rappresenta in primo piano anche le fondazioni di una seconda torre, di struttura quadrata, adibita in seguito a cisterna per la raccolta delle acque piovane. Sono probabilmente queste ultime le due torri minori citate nella perizia del 1783.

Il disegno di Clemente Rovere fornisce ancora precise informazioni sulla torre decagonale.

In particolare evidenzia, su due dei quattro lati del prospetto, due aperture irregolari scavate nella muratura: una più grande che sale dal piano terreno sino a comprendere il vano della attuale finestra, una seconda, aperta più in alto sul lato adiacente, di dimensioni molto più contenute.

La situazione attuale pertanto, se confrontata con il disegno di Rovere, è il risultato di una riplasmazione successiva, che in basso lascia aperta la breccia, ricostruendo i profili murari per inserire la nuova porta e la soprastante inferriata e in alto ricompono il vano di una antica apertura, forse quella dell'ingresso originario alla torre. Ingresso che corrispondeva al primo impalcato e che, per motivi di difesa, doveva nel passato essere aereo, cioè raggiungibile solo tramite l'uso di una scala che poi veniva ritirata all'interno.

Questo vale anche per l'apertura superiore, che corrispondeva ad un secondo impalcato, ancora in parte superstite, sostenuto dalla cupola forata dell'invaso inferiore. Nel disegno di metà Ottocento il vano presenta un profilo longitudinale irregolare quasi fosse l'allargamento in breccia di una preesistente apertura. In seguito, fra Ottocento e Novecento, il vano è stato trasformato in porta e dotato di balcone.

Di un certo interesse è anche la rappresentazione del finimento della torre, costituito da quattro fregi ad archi sovrapposti e leggermente aggettanti verso l'esterno. Nel disegno la fascia di finitura che sormonta l'ultimo fregio sembra più alta dell'attuale: potrebbe essere un parapetto o il basamento di una copertura o di una ipotetica preesistente merlatura ormai in fase di avanzato degrado.

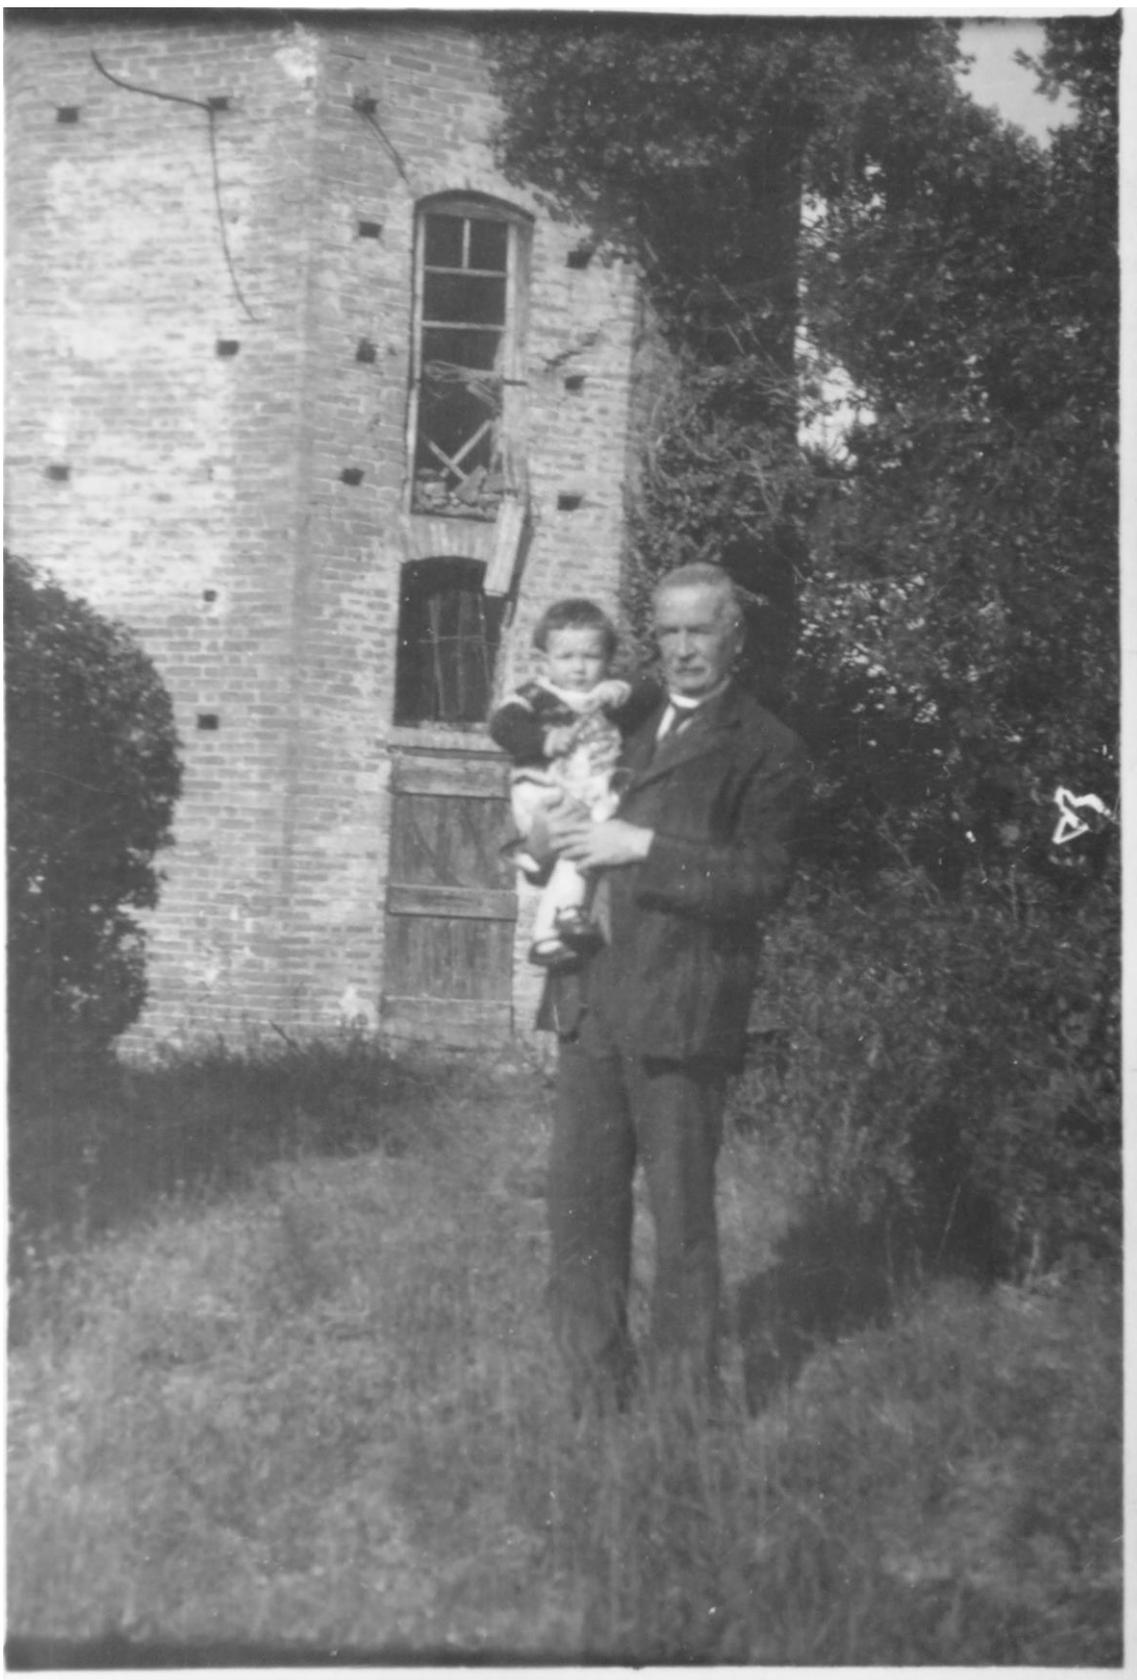
Fotografia della famiglia Torreri, 1926-27

Ritornando al castello, è probabile che i lavori di consolidamento e ristrutturazione della torre siano stati realizzati nella seconda metà dell'Ottocento. Risale infatti a quel periodo la costruzione del padiglione a base rettangolare ora in rovina edificato sopra le fondazioni della torre quadrata. In una fotografia del 1926-27 in cui viene ritratto Romolo Torreri è documentato lo stato della parte basamentale della torre. La grande breccia raffigurata da Clemente Rovere appare all'esterno completamente risarcita secondo l'attuale configurazione di matrice otto-novecentesca. I partiti murari, stipiti e architravi, appaiono in buono stato di conservazione, mentre gli infissi, in particolare la portafinestra superiore (che potrebbe coincidere con l'ingresso storico della torre) e il vano ora occupato dall'inferriata, sembrano fortemente degradati e tamponati con interventi provvisori.

È invece ancora integra la nuova porta al piano terreno, costituita da un tavolato sostenuto da traverse. Nella fotografia non si vede il balcone che però è riconducibile alla stessa fase, che, insieme al restauro della torre, ha comportato anche l'ampliamento del piccolo padiglione di metà Ottocento tramite l'edificazione in adiacenza di un altro vano.
